圧密沈下で受梁が損傷した直杭式PC桁栈橋の改良について

青森港の本港地区岸壁(-10m)は、東北地方で初めて大型旅客船に対応した施設であり、平成15年8月に供用が開始された。この岸壁の構造形式は、直杭式PC桁栈橋である。平成21~23年の維持管理調査時にPC桁の受梁にひび割れや浮き・剥離が確認された。この原因は、栈橋の沈下によるものと考えられたが、栈橋が沈下する要因について検討する必要がある。本稿は、この栈橋の損傷要因である栈橋の沈下を調べるため、圧密沈下解析による杭の沈下の検討等を行った結果を報告するものである。
キーワード：直杭式PC桁栈橋、劣化(損傷)要因、圧密沈下解析、補修・補強工法

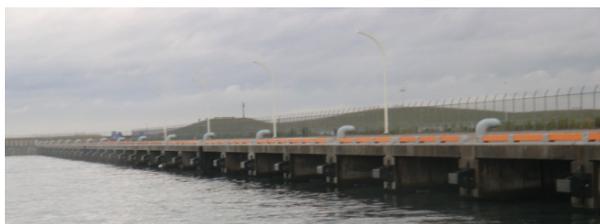
写真-1 栈橋全景

青森港は、西の津軽半島と東の下北半島に囲まれ、北に津軽海峡を望む陸奥湾最奥区に位置する天然の良港であり、古くから本州と北海道を結ぶ物流・人流の重要拠点として、また、北東北地域の物流拠点として重要な役割を果たしてきている。本港地区は、再開発整備計画の中核施設となる新中央埠頭の整備が進められており、東北初の大型旅客船対応バースとして、更に大規模地震災害時の緊急物資輸送拠点としての耐震強化岸壁(-10m)が整備された(写真-1参照)。

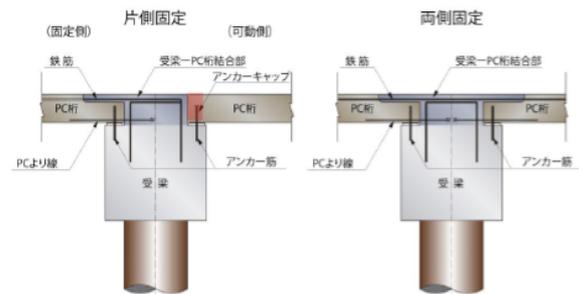
図-1 受梁支承部概念図

栈橋の沈下は、杭が沈下することで生じたと考えられる。杭の沈下に伴い受梁も沈下し、図-3に示すように、可動支承部の遊間(21mm)がなくなり、アンカーボルトに異常な力が伝達され、受梁内部から損傷したものと考えられた。

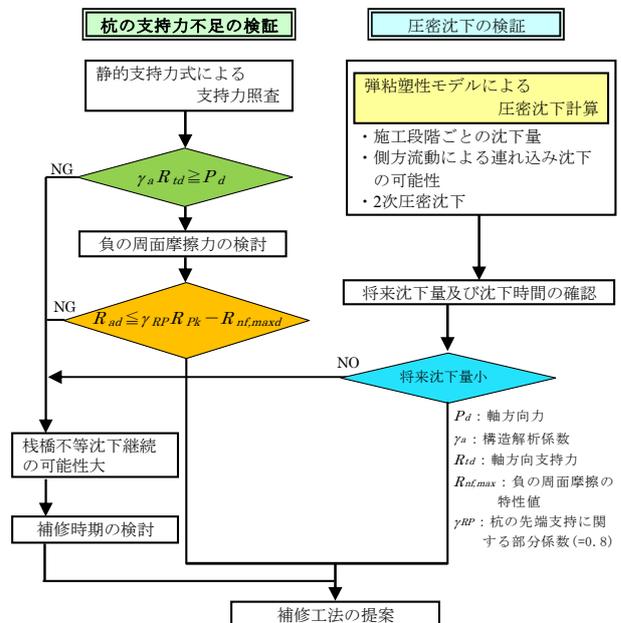
図-4 栈橋の沈下要因の検討フロー

栈橋の沈下要因は、①杭の支持力不足、及び②圧密沈下が考えられた。したがって、図-4に示す検討フローに従って検討し、最終的に補修工法を提案した。

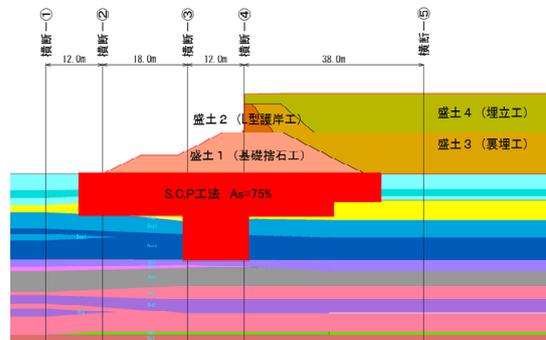
図-6 解析モデル例(横断方向)

解析モデル例(横断方向)を図-6に示す。また、実施工に合わせて、施工手順を表-2に示すように分類し、ステップ毎の圧密沈下量を求めた。
