# リプレイサブル床版に関する事後評価

リプレイサブル栈橋は、個々の床版が取り外し可能で劣化した床版のみ交換修繕できる構造である。また、栈橋下面の点検を陸上から行うことができ、その費用や時間を削減できるとともに、その安全性の向上が可能となる。そのため、平成 28 年 11 月に港湾技術パイロット事業として選定され、伏木富山港(新湊地区)岸壁(-12m)の 75m 延伸事業において、上部工の一部で現地実証試験が実施された。その結果を踏まえ、令和元年度にリプレイサブル床版 (リプレイサブル栈橋としてのプレキャスト床版) の性能評価が行われ、その概要は本センター論文集 No.20(2020)で報告されている。本稿では、その際に課題として残っていた耐久性に関し、その後のモニタリング結果を受け、検討した事後評価結果について報告する。

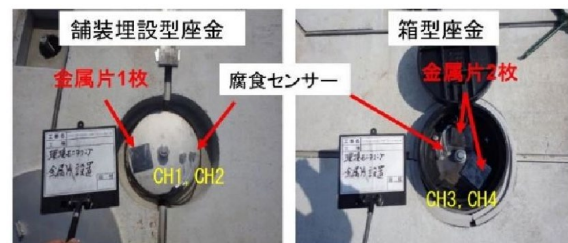
写真-3 腐食環境センサーの設置状況

腐食環境センサーを舗装埋設型座金と箱型座金のそれぞれに 2 個ずつ設置した(写真-3)。

箱型座金は開閉可能で、雨水の座金内部への浸入等があるため、水抜き孔を有しており、外気の影響を受け易い。一方、舗装埋設型座金は、舗装によって埋設されてしまうために密閉空間となり、箱型座金と比較して外気の入替えがされにくい。

図-9 に測定開始から終了までの各 CH の腐食速度  $R_p^{-1}(\Omega^{-1})$  の経時変化を示す。座金内部の腐食環境は、概ね海水中 ( $10^{-3}$  レベル) に比べて鋼材が腐食しにくい環境であること、箱型座金内部は、舗装埋設型座金内部に比べて腐食しにくい環境であることが明らかとなった。

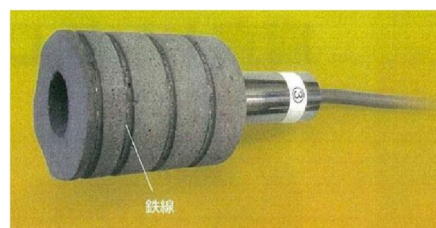
写真-4 腐食センサー (CS5)

CS5 (写真-4) は、センサー内の鉄線 (鉄線の深度は、表面から 5mm, 15mm, 30mm, 45mm) が浸入してきた塩化物イオンにより腐食・切断された際の電気応答の違いから、1.2~2.4kg/m<sup>3</sup> (コンクリート換算) の塩分の到達を判別するセンサーである。設置状況を図-11に示す。

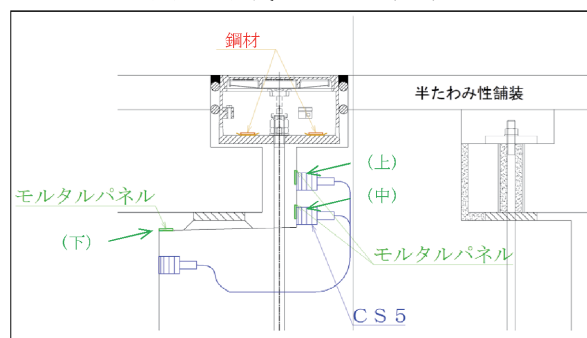
図-11 腐食センサー (CS5) 設置位置図

測定結果を図-12に示す。高い抵抗を示したA部(下)5-1及びC部(下)5-1 (それぞれ、かぶり 5mm に相当) では鉄線が切れたために高い抵抗を示し、塩分がある程度浸入したと判断される。その他の箇所に関しては、抵抗が低い状態であり、鉄線が切れておらず、CS5 が測定可能な塩分濃度に達していないと判断される。

- CS5 の調査結果より、梁の下段 (図-11 参照) に設置したセンサーの表面から内側へ 5mm の位置以外については、塩化物イオン濃度は、設計で想定しているコンクリート中の鋼材の腐食発生限界塩化物イオン濃度には達しておらず、健全であることが確認された。
- ゴム支承の設置方法や座金形式の違いによる腐食環境の違いは確認することが出来なかったため、今後の定期点検等を通じて確認することが望ましい。
