# 鉄筋腐食量を考慮した海上橋脚の耐震性能評価と対策工法の提案

齊藤 創太\*・佐藤 昌宏\*・石原 晃一\*\*・吉沼 志織\*\*  
平良 譲治\*\*\*・國吉 啓太\*\*\*

\* (一財) 沿岸技術研究センター

石垣市にある人工島(南ぬ浜町)と市街地を結ぶ「サザンゲートブリッジ」は、1993年に供用開始された道路橋であり、2020年の定期点検において、海上橋脚であるP4柱部に複数のひび割れやコンクリートの浮きが確認された。橋脚の劣化状態を詳細に把握するため、鉄筋腐食量調査(自然電位法、はつり調査)を実施した。その結果、現況評価および耐震補強の必要性、対策工法の検討を行い、十分な耐震性能を有していることから耐震補強は不要と判断した。性能(耐久性)確保のためには電気防食工法を対策工法として選定した。

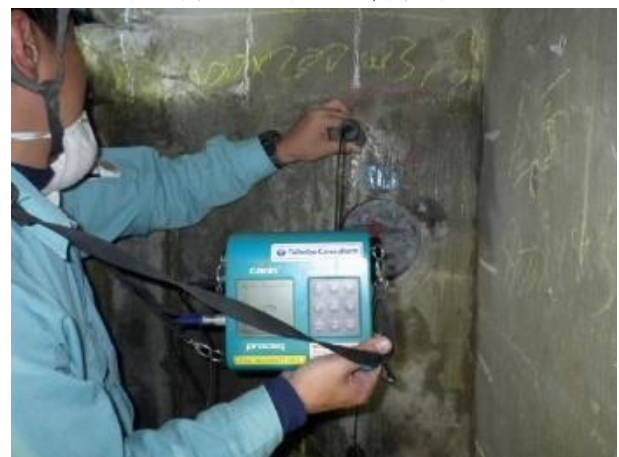
写真-2 自然電位測定

コンクリート中に埋設された鋼材の腐食状況を把握するため、自然電位法(JSCE-E 601-2000<sup>1)</sup>)による電位測定を実施した。コンクリート中の鉄筋などの鋼材腐食は、電子の移動を伴う電気化学的反応であり、この移動による流れは腐食電流と呼ばれ、腐食反応の速さを表す。腐食した鋼材の自然電位は卑(-)側に変化するため、腐食状況に応じて変動する鋼材の自然電位を測定することにより、P4橋脚内部の鉄筋の腐食状況を推定できる。調査の手順を以下1)~3)に、測定状況を写真-2に示す。

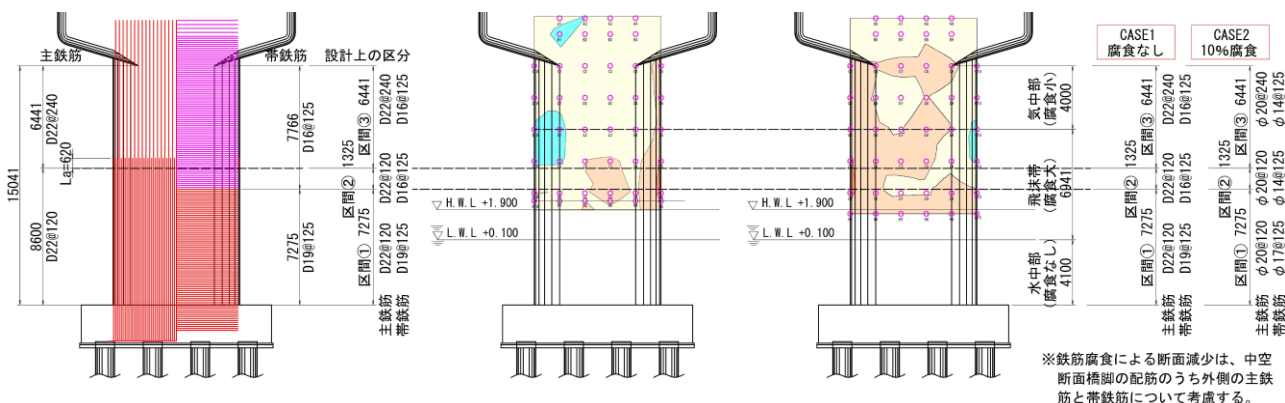
図-4 検討モデル

鉄筋腐食量調査結果を踏まえ、P4 橋脚の全高さにおいて鉄筋径の 10% 減少を考慮した。検討ケースおよび配筋状況と鉄筋の断面積減少率を表-5 に、検討モデルを図-4 に示す。

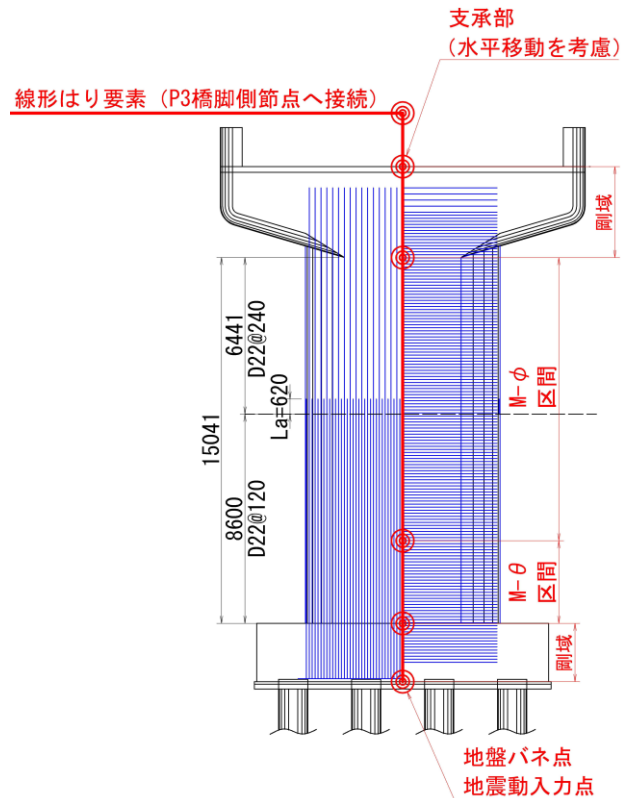
図-6 モデル概要図 (P4 橋脚)

L2 地震に対する耐震性能の照査は、道路橋示方書・同解説 (2002 年 3 月) に準拠して動的解析により実施した。橋脚を梁でモデル化し、基部から約 3m の区間には塑性ヒンジ長を考慮した  $M-\theta$  モデル、それ以外の部分には  $M-\phi$  モデルを適用し、主スパンである P3 橋脚-上部工-P4 橋脚全体をモデル化した。上部工は梁でモデル化し、非線形性は考慮しなかった。フーチングおよび橋脚上部の梁部を剛域とし、フーチング下端に地盤バネを設定した。P3 橋脚側は固定支承、P4 橋脚側は可動支承のため、P4 側の橋軸方向の水平移動を考慮した。P4 橋脚のモデル概要図を図-6 に示す。
